Pratik kılavuz Isıtma müteahhitleri için termografi.

Testo'nun termal kameraları maliyetleri düşürmenize ve satışları artırmaya nasıl yardımcı olabilir?

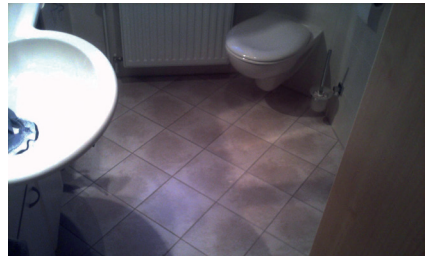
- İncelenecek alan ilgili bölüm ile sınırlandırılmıştır.
- Termal görüntüdeki iyi görünürlük sayesinde, boru hattının gidişatı kolay ve rahat bir şekilde izlenebilir (bkz. yandaki çizim).

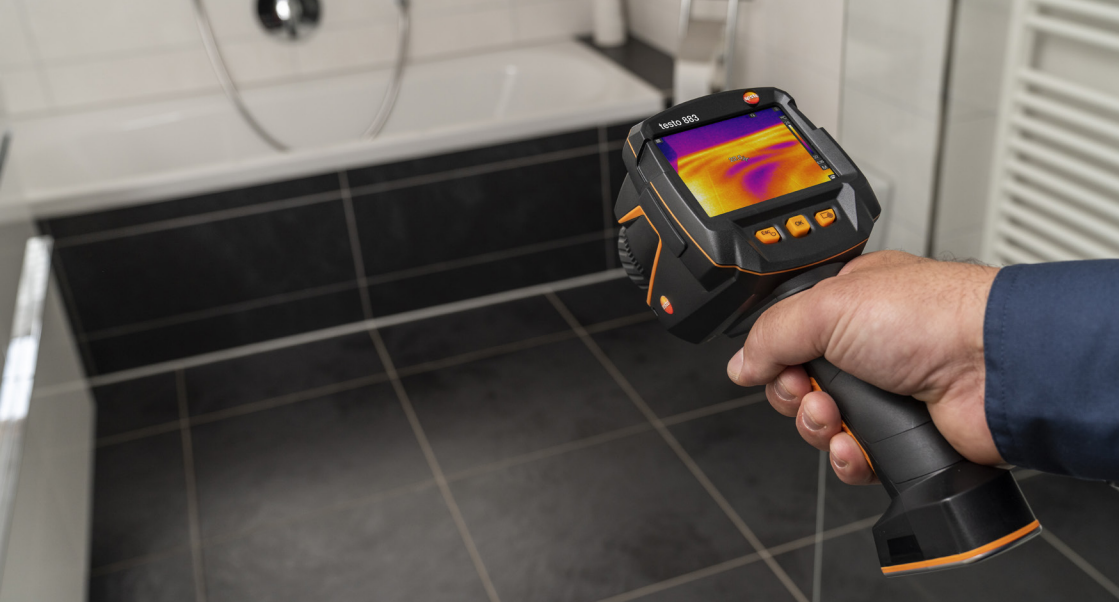
Su kaçaqlarını bulma:

Termal kamera boru tesisatını kurduktan sonra, çabalar su kaçağını bulmaya odaklanabilir. Sağdaki resim, bir salon ve mutfak uzantısı arasındaki camlı bir geçidin termal araştırmasını göstermektedir. Ev sahibi, kiremitli zeminin altında ara sıra su kaçağından şikayet ediyor. Termal görüntü, yürüme yolunun altından geçen ısıtma borularından gelen ısı deseni etkisini gösterir. Bir noktada açıkça artan sıcaklık konsantrasyonu sergilerler. Bu sıcak nokta, merkezi ısıtma sisteminden olası bir sızıntıyı gösterir. Su kaçağı genellikle düzensiz şekilli bir sıcak nokta ile tanımlanabilir. Termal görüntüler yardımıyla ısıtma borusundaki sorunun olası yeri tespit edilebilir.

Daha fazla inceleme, aslında bu konumda bir su kaçağı olduğunu kanıtladı.

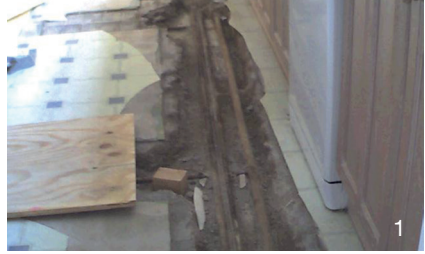
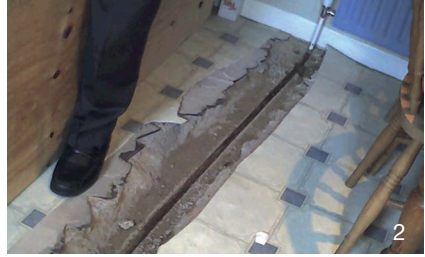
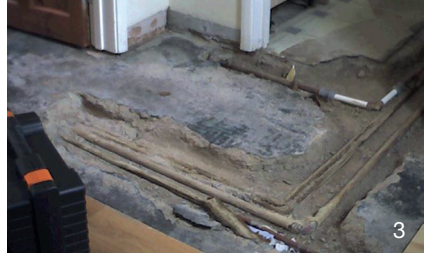
Şekil 1–3, mülkte şüpheli bir su kaçağı ile ilgili olarak devam eden bir soruşturma ile bağlantılı olarak yürütülen bir termal araştırmadan alınmıştır.

- Su kaçağını bulmak için geniş döşeme alanları gereksiz yere kırılarak açıldı.
- Sızıntıyı bulmak üç gün sürdü
- Her şeyi orijinal durumuna geri döndürmek için önemli iş ve malzeme maliyetleri yapıldı.

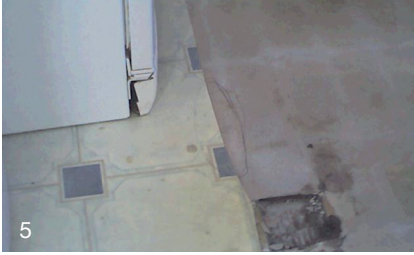
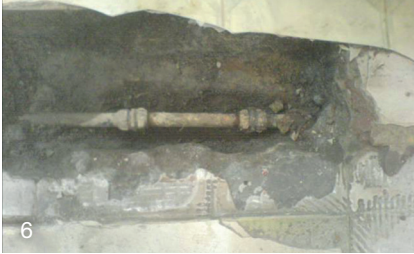
çok hızlı bir şekilde bir sıcak nokta tespit etti ve kısa bir süre sonra sıcak nokta genişlemeye başladı, bu da olası bir su kaçağının iyi bir göstergesiydi (şekil 4–5). Su kaçağını tespit eden müteahhit, boru tesisatının bu küçük bölümünü ortaya çıkarabildi ve boru tesisatının sızıntı yapan kısmı tespit edildi (bakınız şekil 6).

Burada açıklanan durumda kullanılan termal kamera, 320 x 240 piksele ve < 50 mK termal çözünürlüğe sahip bir testo 872 idi.

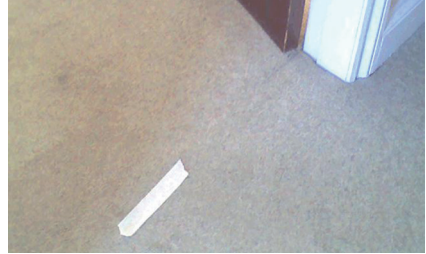
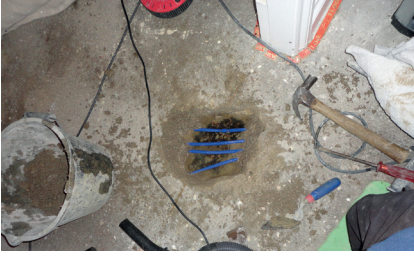
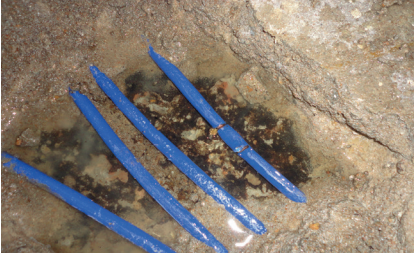
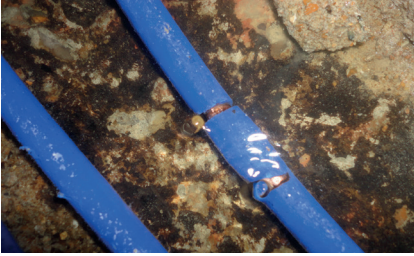
Neredeyse hemen, salon ile hol arasındaki kapıda olası bir sızıntıyı gösteren bir sıcak nokta tespit edildi. Sıcak nokta, halıların kaldırılacağı ve zeminin bu bölümünü kontrol etmek için bir inceleme deliği açılacağı zaman, ileride başvurmak üzere maskeleme bandıyla işaretlendi. Kesin olarak belirlenmiş su kaçağının yerinin doğru olduğu kanıtlandı. Sıcak nokta, boruların beton şapın yaklaşık 70-90 mm altından geçtiği ve alt kısmı kauçuk kaplı büyük bir halının bulunduğu mikro delikli bir ısıtma sistemindeki sızıntıyı tespit etmişti. testo 872 termal kamera, bu ısıtma müteahhitinin ısıtma sistemi boru

tesisatını incelemesini ve su kaçağını hızlı ve kolay bir şekilde tespit etmesini sağladı. Bu, su kaçağını bulmak için gereken zaman ve maliyet açısından önemli ölçüde tasarruf sağladı ve müşteri ayrıca maliyet ve aksama açısından büyük tasarruflardan yararlandı. 320 x 240 piksel

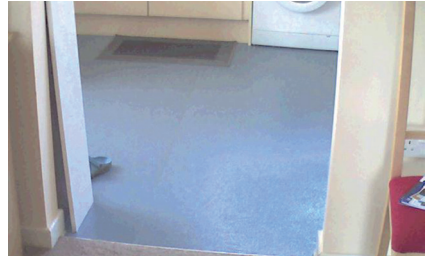
Yerden ısıtma sisteminin verimli çalışmadığı resimlerden anlaşılmaktadır. Tam olarak nerede çalıştığını ve nerede çalışmadığını açıkça görebiliriz. Bu, termal görüntüdeki sıcaklık dağılımı ile gösterilir.

Termal inceleme, ısıtma bobinleri boyunca sıcaklıkları belirtmek ve zemindeki herhangi bir sıcaklık değişimini vurgulamak için kullanılabilir. Besleme ve dönüş manifoldunda neler olduğuna dair görsel bir gösterge vermek için bir termal kamera da kullanılabilir. Dönüş sıcaklıklarındaki büyük farklılıklar, sistemde bir sorun olabileceğini gösterir.

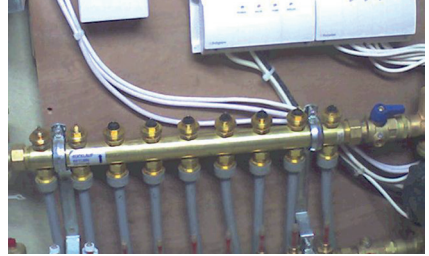
Ölçüm nesnesi	Sıcaklık °C
Ölçüm noktası 1	30.5
Ölçüm noktası 2	40.2
Ölçüm noktası 3	22.2

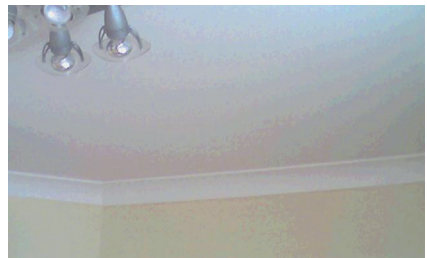
Testo termal kamera, net bilgiler sağlar. Bir apartmanda tavanın üzerindeki boşlukta çalışan, aşağıdaki termal görüntüde gizli bacanın yeri açıkça görülebilir. Gizli bacaların nereye gittiği belirlendikten sonra, muayene kapaklarının konumları işaretlenebilir ve ardından kesilebilir ve kapaklar monte edilebilir. Termal kamera olmadan, gizli bacanın tam konumunu görsel olarak bulmak mümkün olmazdı.
